1. STAN U ZAGREBU, ANTUNA BAUERA 28

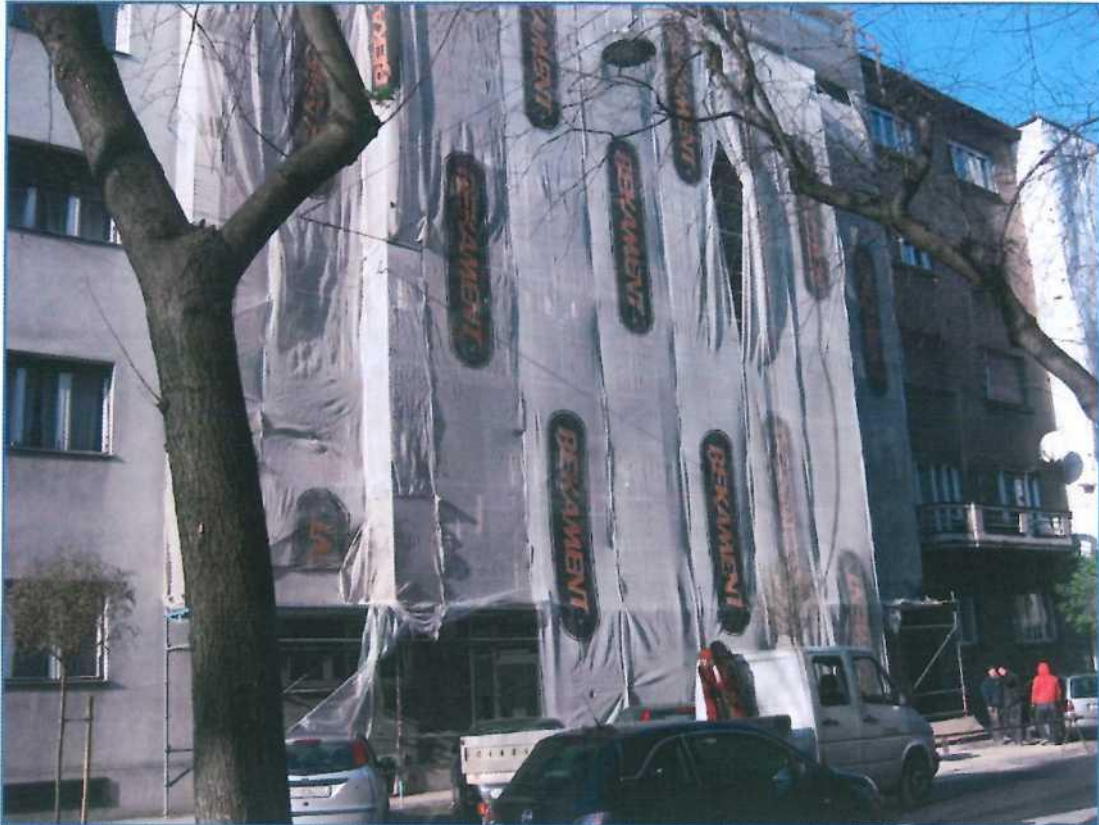
Stan je u izuzetno derutnom stanju. Potrebno je izmijeniti svu stolariju, instalacije, podne i zidne obloge. Vлага od oborina i puknutih instalacija je napravila veliku štetu. Grijanja nema. Dizalo je u fazi ugradnje. Od instalacija ima vodu, struju, kanalizaciju i plin. Ugrađuje se toplinska fasada. Krov je drvena konstrukcija + crijep. Međukatna konstrukcija je armirani beton. Nosiva konstrukcija su zidovi u opeci. Temelji su betonski. Godina izgradnje je sredina 20. stoljeća. Orijentacija je istok – zapad.
