8. STAN U ZAGREBU, FRA FILIPA GRABOVCA 10

Opis i obilježja nekretnine:

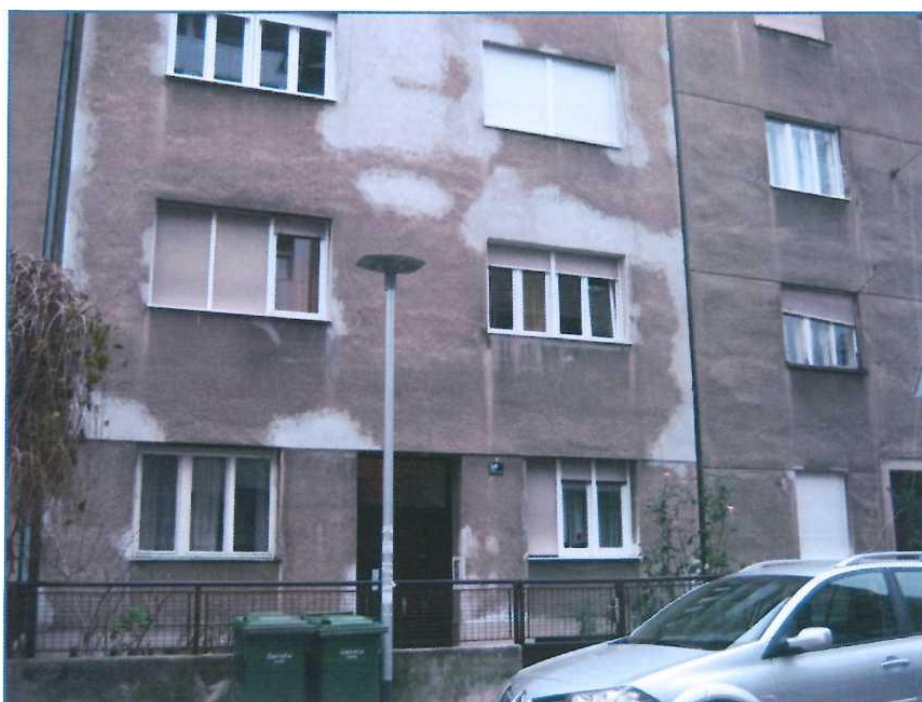
Stan je u izuzetno derutnom stanju. Potrebno je izmijeniti svu stolariju, instalacije, podne i zidne obloge. Vlaga od oborina i puknutih instalacija je napravila veliku štetu. Nema kupaonicu niti WC. WC je zajednički u hodniku - nije u funkciji.
