## 24. STAN U ZAGREBU, PETROVA 7

Opis građevine:

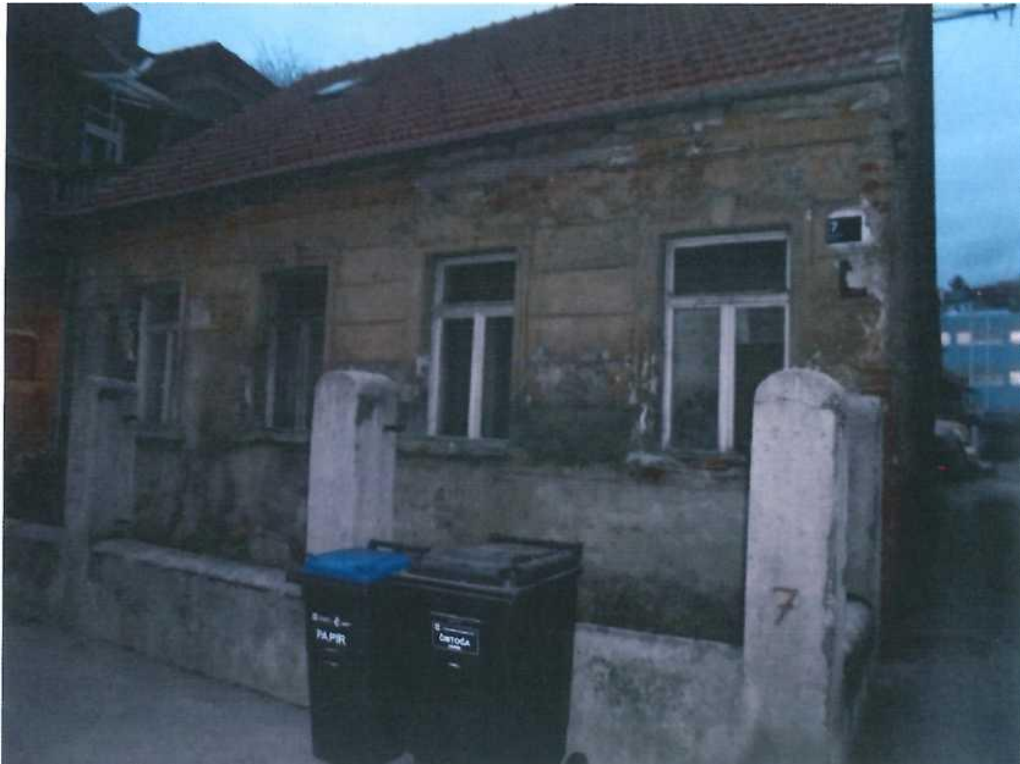
Klasično zidana maksimalno trošna gotovo ruševna građevina.

Stanovi u predmetnoj kući u ruševnom su stanju.

Radi se o građevinama povezanim sa uličnom zgradom male prizemnice građene u vlastitoj režiji skromnim materijalima. Zidana opekom, sa drvenim krovom ili ravni krov pokriven limom, dotrajalo i neprimjereno stanovanju.

Strop - ožbukani i obojani, dijelom oštećeni od procurivanja.
